20. November 2018

### **Kläranlage Volmetal: Zulauf- und Rücklaufschlammleitung am Nachklärbecken saniert** Korrosionsschäden behinderten Rücktransport des Klärschlammes ins Belebungsbecken

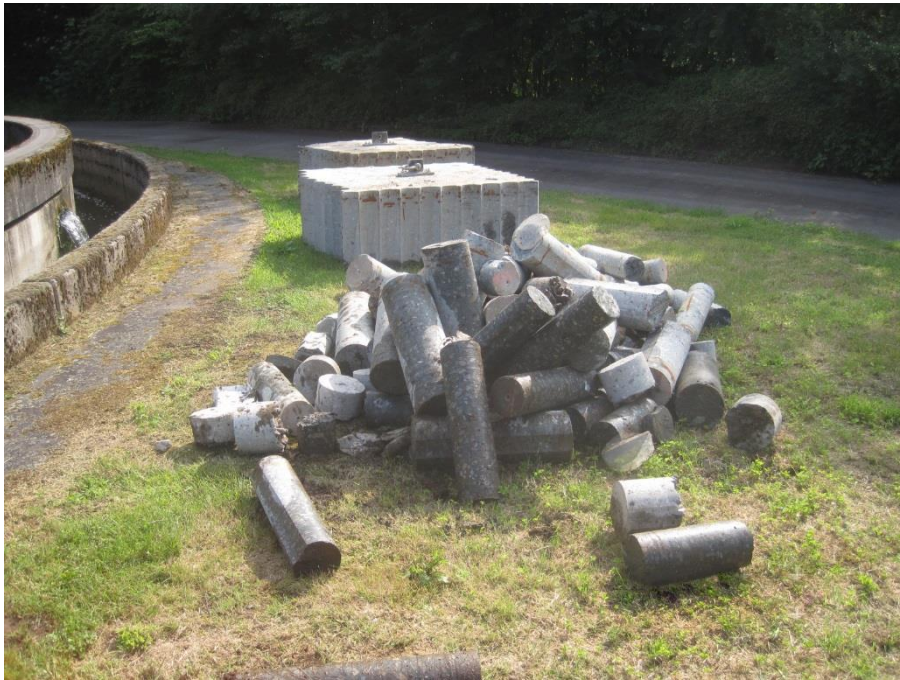
*Die 75 Zentimeter starke Bodenplatte des Nachklärbeckens musste mit Kernbohrungen ausgestanzt werden.*

Da die beiden Leitungen unterhalb des Nachklärbeckens verlaufen, gestaltete sich die Sanierung sehr aufwändig, denn obwohl entschieden wurde, nur das am stärksten von Korrosion betroffenen Teilstück auszutauschen und die restlichen Leitungsstränge mittels Inlinern zu erneuern, musste zunächst die rund 75 Zentimeter starke Sohle des Nachklärbeckens geöffnet werden. Eine große Herausforderung: Die Bodenplatte konnte nicht einfach aufgefräst, sondern musste mit vielen einzelnen Kernbohrungen „ausgestanzt“ und anschließend mithilfe eines Krans aus dem Becken gehoben werden.

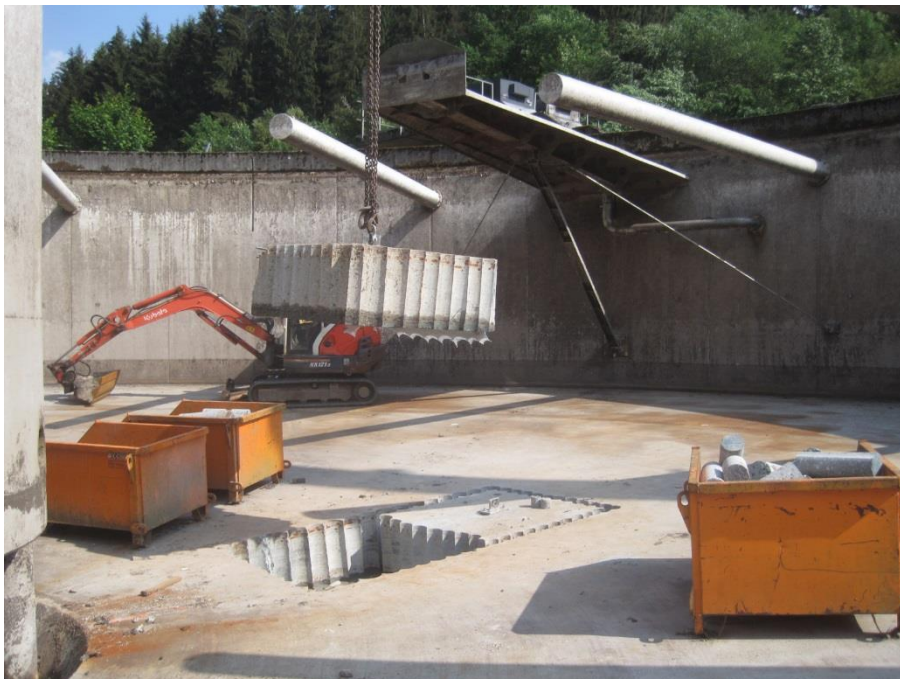
*Die ausgestanzten Betonteile wurden mithilfe eines Krans aus dem Becken gehoben, um an die darunter verlaufende Leitung zu gelangen.*

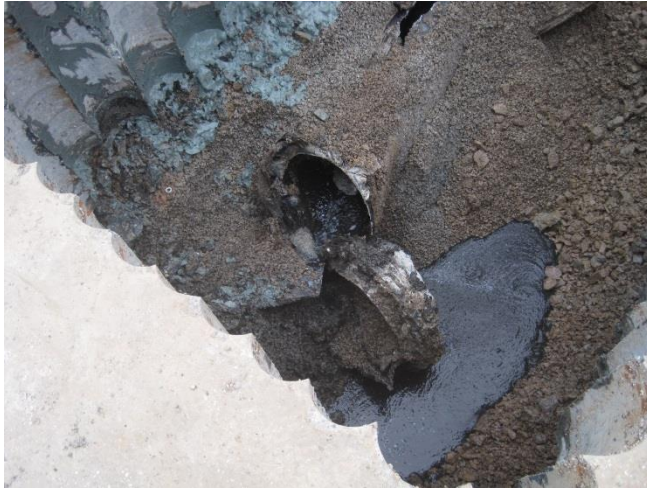
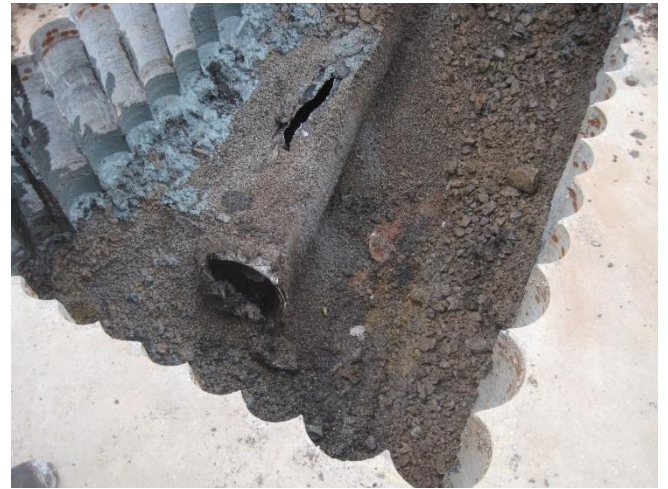
Der Ruhrverband hat die Zulauf- und die Rücklaufschlammleitung am Nachklärbecken der Kläranlage Volmetal saniert. Die Arbeiten waren notwendig geworden, weil sich der im Nachklärbecken abgesetzte Schlamm nicht mehr ins Belebungsbecken zurückbefördern ließ. Eine Begutachtung des entleerten Nachklärbeckens sowie eine anschließende Kamerainspektion der Zulauf- und Rücklaufschlammleitung förderte schließlich das Problem zutage: Von den ursprünglichen Leitungen war teilweise nur noch die Bitumentummantelung vorhanden, der Edelstahl war völlig korrodiert.

*Das Rohr, das unter der Betonplatte zum Vorschein kam, wies schwere Korrosionsschäden auf.*

Nun lag das betroffene Teilstück der Rohrleitung unterhalb der Bodenöffnung frei und konnte ersetzt werden. Anschließend wurde in die restlichen Leitungen, an denen die Korrosionsschäden nicht so stark ausgeprägt waren, so genannte Nadelfilz-Inliner eingezogen. Einmal ausgehärtet, ist dieses Material so fest wie glasfaserverstärkter Kunststoff. Nachdem im Zuge der Sanierung auch noch die Einlaufsituation am Mittelbauwerk optimiert worden war und alle zuvor demontierten Teile wieder montiert und auf Dichtigkeit geprüft waren, konnte die Nachklärung der Kläranlage Volmetal wieder erfolgreich in Betrieb genommen werden.

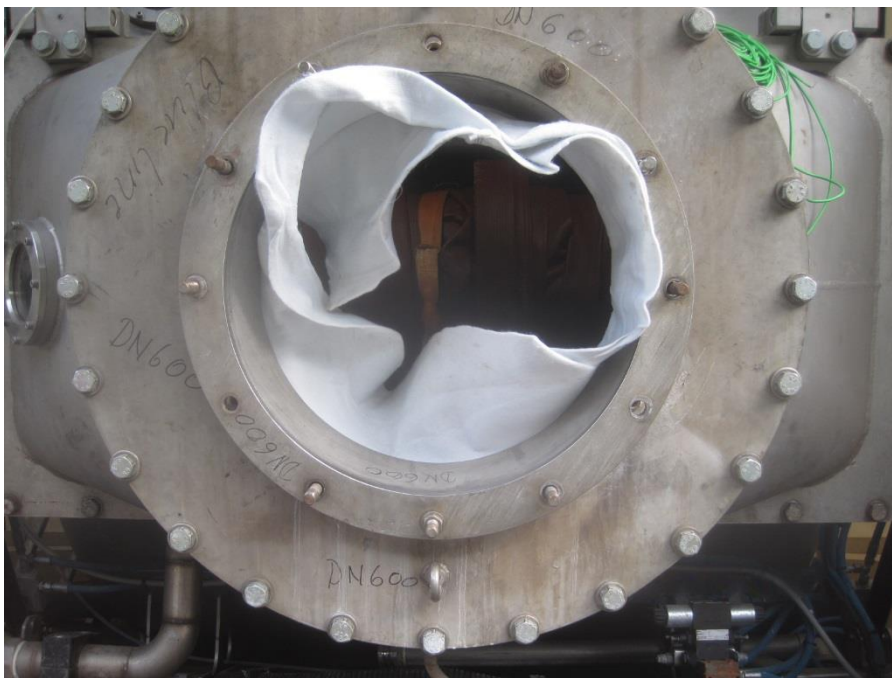
*In die weniger stark korrodierten Leitungsstücke wurde ein Nadelfilz-Inliner eingezogen, der im ausgehärteten Zustand so fest ist wie glasfaser-verstärkter Kunststoff.*
